**Martin PROCHÁZKA<sup>1</sup>**

**PŘÍSPĚVEK KAROTÁŽE A TV PROHLÍDEK PRO REVITALIZACI STARŠÍCH  
VRTŮ**

**BENEFIT OF WELL LOGGING AND TV INSPECTIONS FOR RECONSTRUCTION  
OF OLDER WELLS**

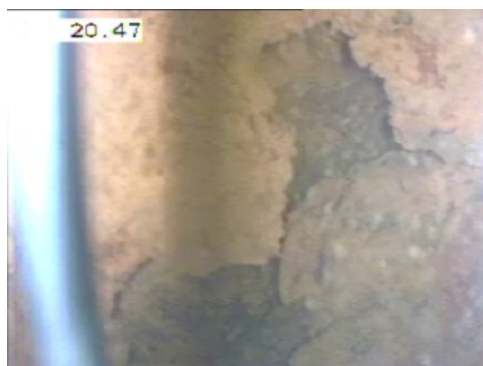
Byl zjištěn velmi pokročilý stupeň koroze výstroje, kolmatace velké části perforačních otvorů a na několika místech v důsledku koroze poškozená pažnice (Obr. 1).

**Obr. 1** Poškozená pažnice v důsledku velmi pokročilé koroze

Proto bylo doporučeno opatrně vrt vyčistit ve dvou fázích a převystrojit ho. Technické práce trvaly týden. Během nich několikrát hrozila destrukce starých pažnic. Vrt se však díky opatrnosti a vhodnému střídání technologií vyčistit podařilo stejně jako odstranit napadávku ze dna vrtu.
